# **Sachstandsbericht BV Brücke ü.d. Rot im Zuge der Werdensteinstraße**

**BW SB01**

Erbach  
21.07.2026

# Sachstand

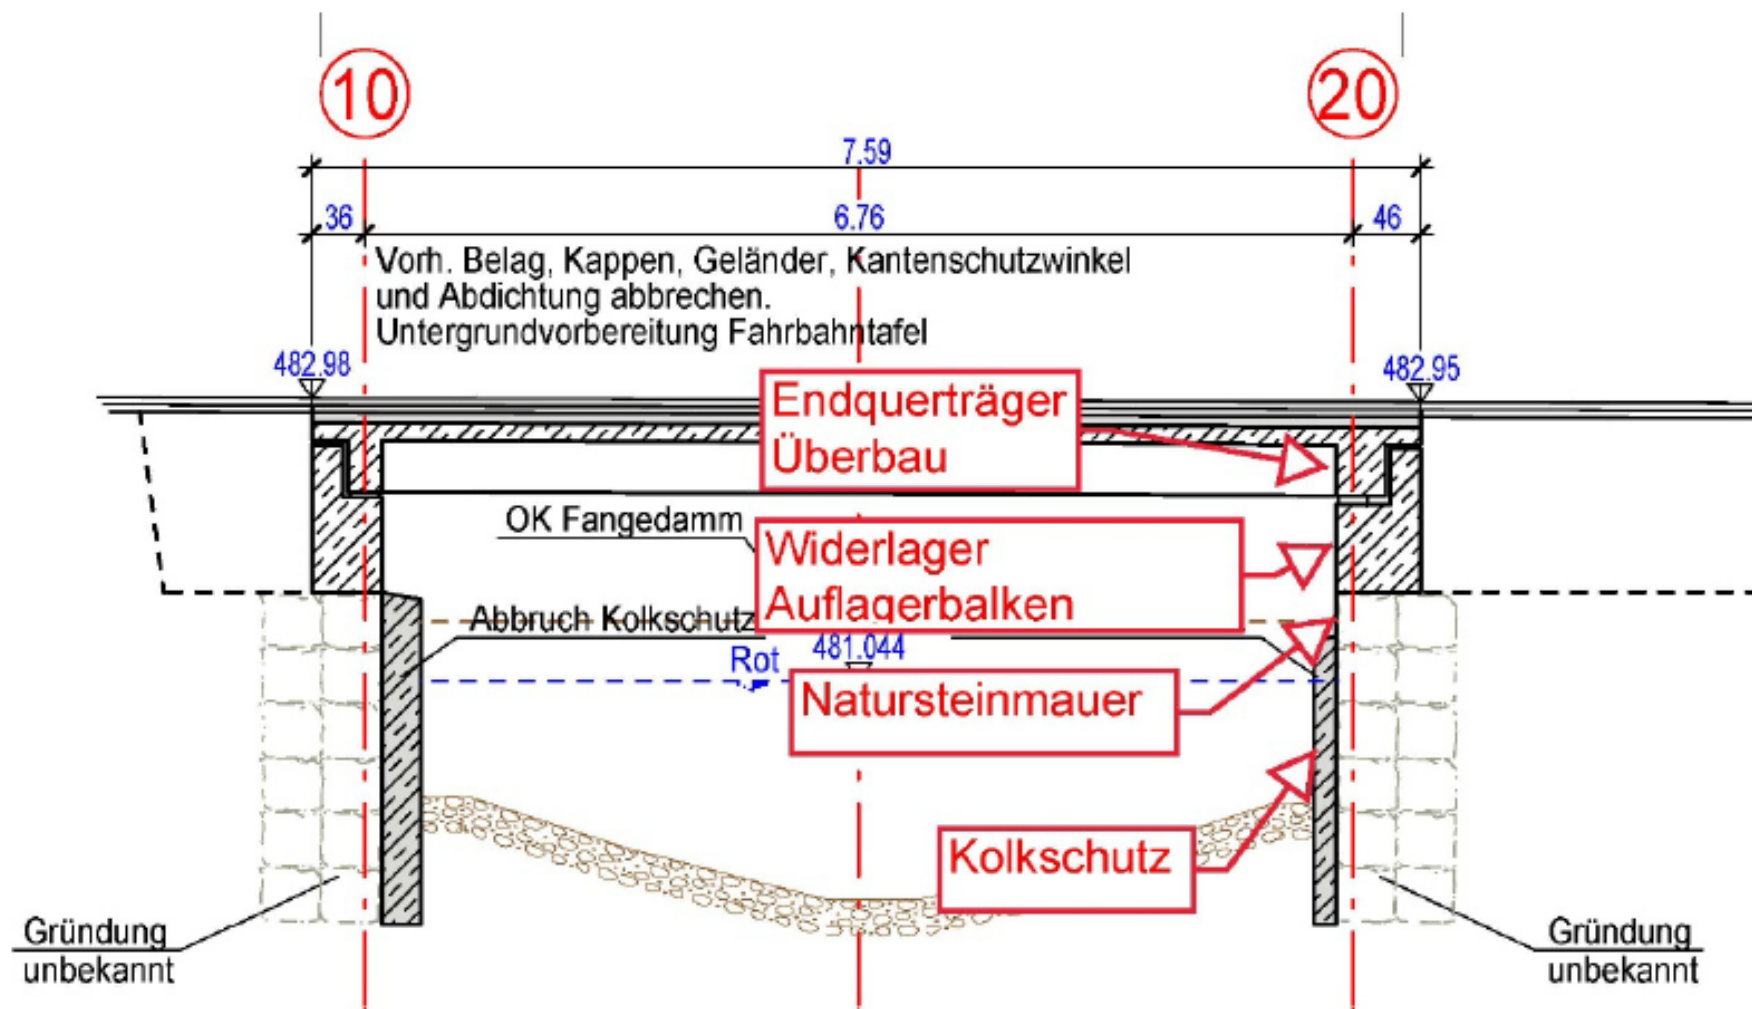
Abbildung 1: Längsschnitt durch das Bestandsbauwerk; Auszug aus dem Instandsetzungsplan

- Turnusmäßige Prüfung H-2018; Zustandsnote = 2,8
- Im Zuge der Prüfung wurden Schäden an den Verschleißbauteilen (Randstreifen, Geländer, Kolkschutz, Belägen,...) festgestellt.
- Bestandsunterlagen zum Bauwerk liegen nicht vor.
- Das Bauwerk wies keine substanziellen Schäden an den Hauptbauteilen auf.
- Mit der Ausführung der Instandsetzung wurde Anfang Juni begonnen.

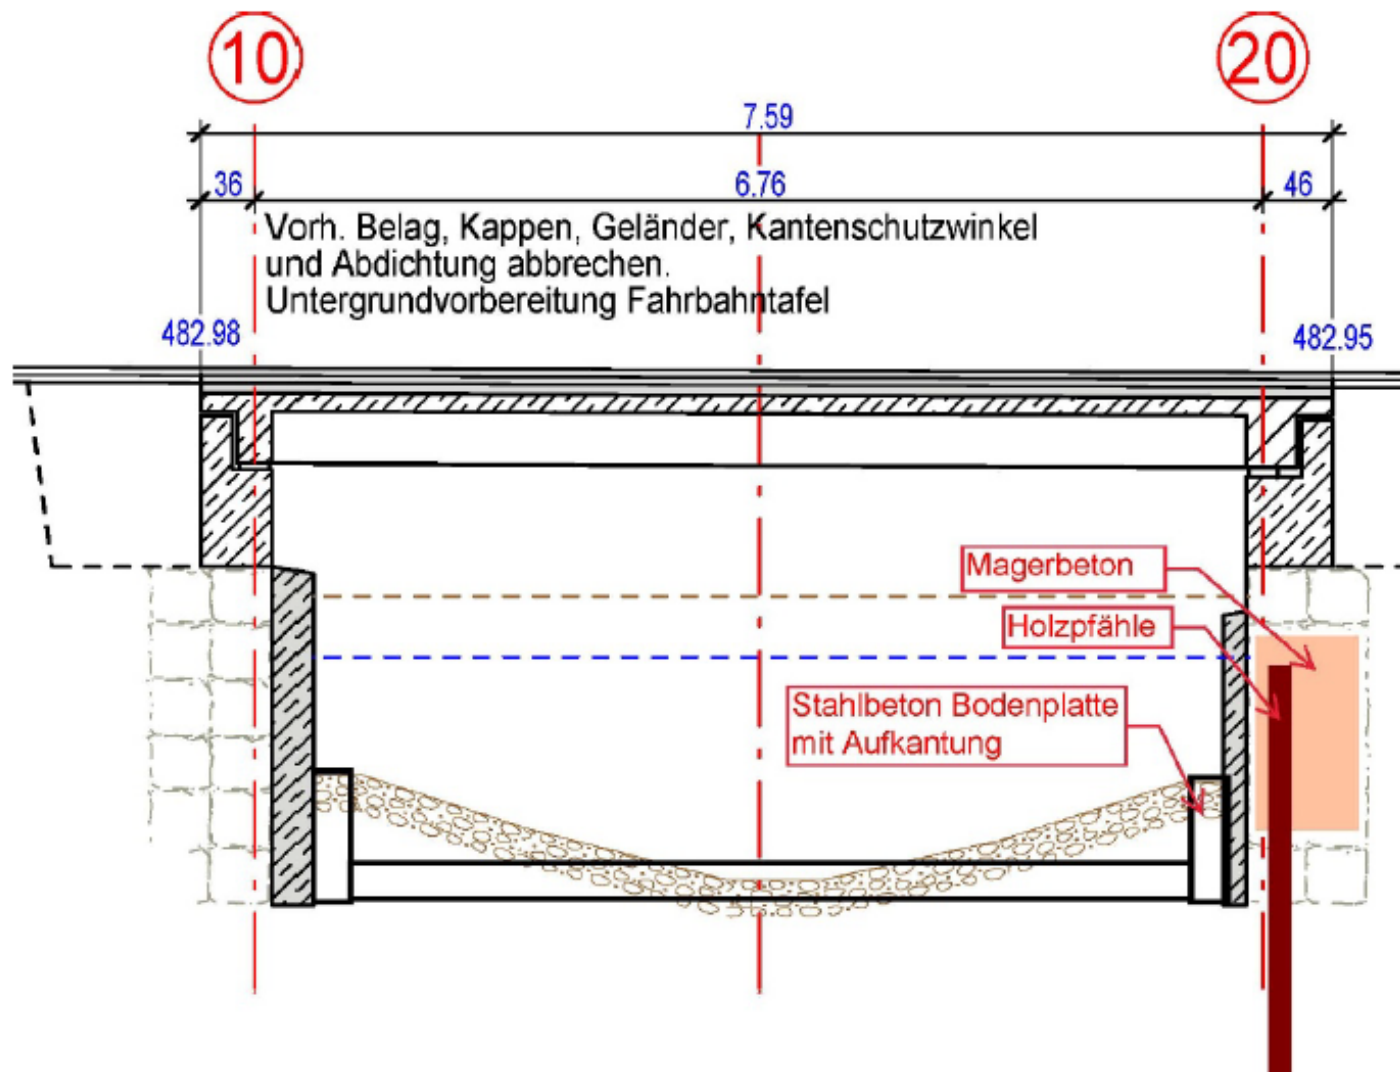
Abbildung 2: Längsschnitt durch das Bestandsbauwerk mit Ergänzung nach BW-Untersuchung vom 26.06.2026

- Der Kolkschutz sollte planmäßig abschnittsweise erneuert werden.
- Im Zuge des Teilabbruchs wurde eine nicht mehr intakte Gründung vorgefunden.
  - Die vorgefundenen Holzpfähle sind verfault.
  - Der ehemalige „Pfahlkopfbalken“ besteht aus minderfestem Beton
  - Aufgrund starkem erdseitigen Schichtwasser konnten größere ausgekolkte Bereiche festgestellt werden
    - > Die Gründungskörper sind als abgängig zu bewerten.
- Die vorgefundene Holzpfahlgründung weist auf einen tiefliegenden tragfähigen Grund hin.

- **Variante 1:** Erneuerung der Gründungskörper unter dem bestehenden Bauwerk
- **Variante 2:** Abbruch und Ersatzneubau

- **Variante 1:** Erneuerung der Gründungskörper unter dem bestehenden Bauwerk
  - Pfahlgründung erforderlich
    - Baurundgutachten
  - Erhalt des Überbaus kostenintensive
    - Überbau ausheben, statische Nachweise erforderlich
  - Fristen aus der Wasserhaltung können voraussichtlich nicht eingehalten werden.
    - neue wasserrechtliche Erlaubnis erforderlich für Wasserhaltung

- **Variante 2**: Abbruch und Ersatzneubau
  - Abbruch des Bestandsbauwerks im Zuge der vorhandenen Wasserhaltung und wasserrechtlichen Erlaubnis (2026)
  - Böschungssicherung und Herstellung Kolkschutz für Ersatzneubau (2026)
  - Ersatzneubau nach Planung und Genehmigung mit zurückgesetzten Widerlagern **ohne** Wasserhaltung/Eingriff ins Gewässer (2027)
