# **Sachstandsbericht BV Brücke ü.d. Rot im Zuge der Werdensteinstraße**

**BW SB01**

Erbach  
21.07.2026

# Sachstand

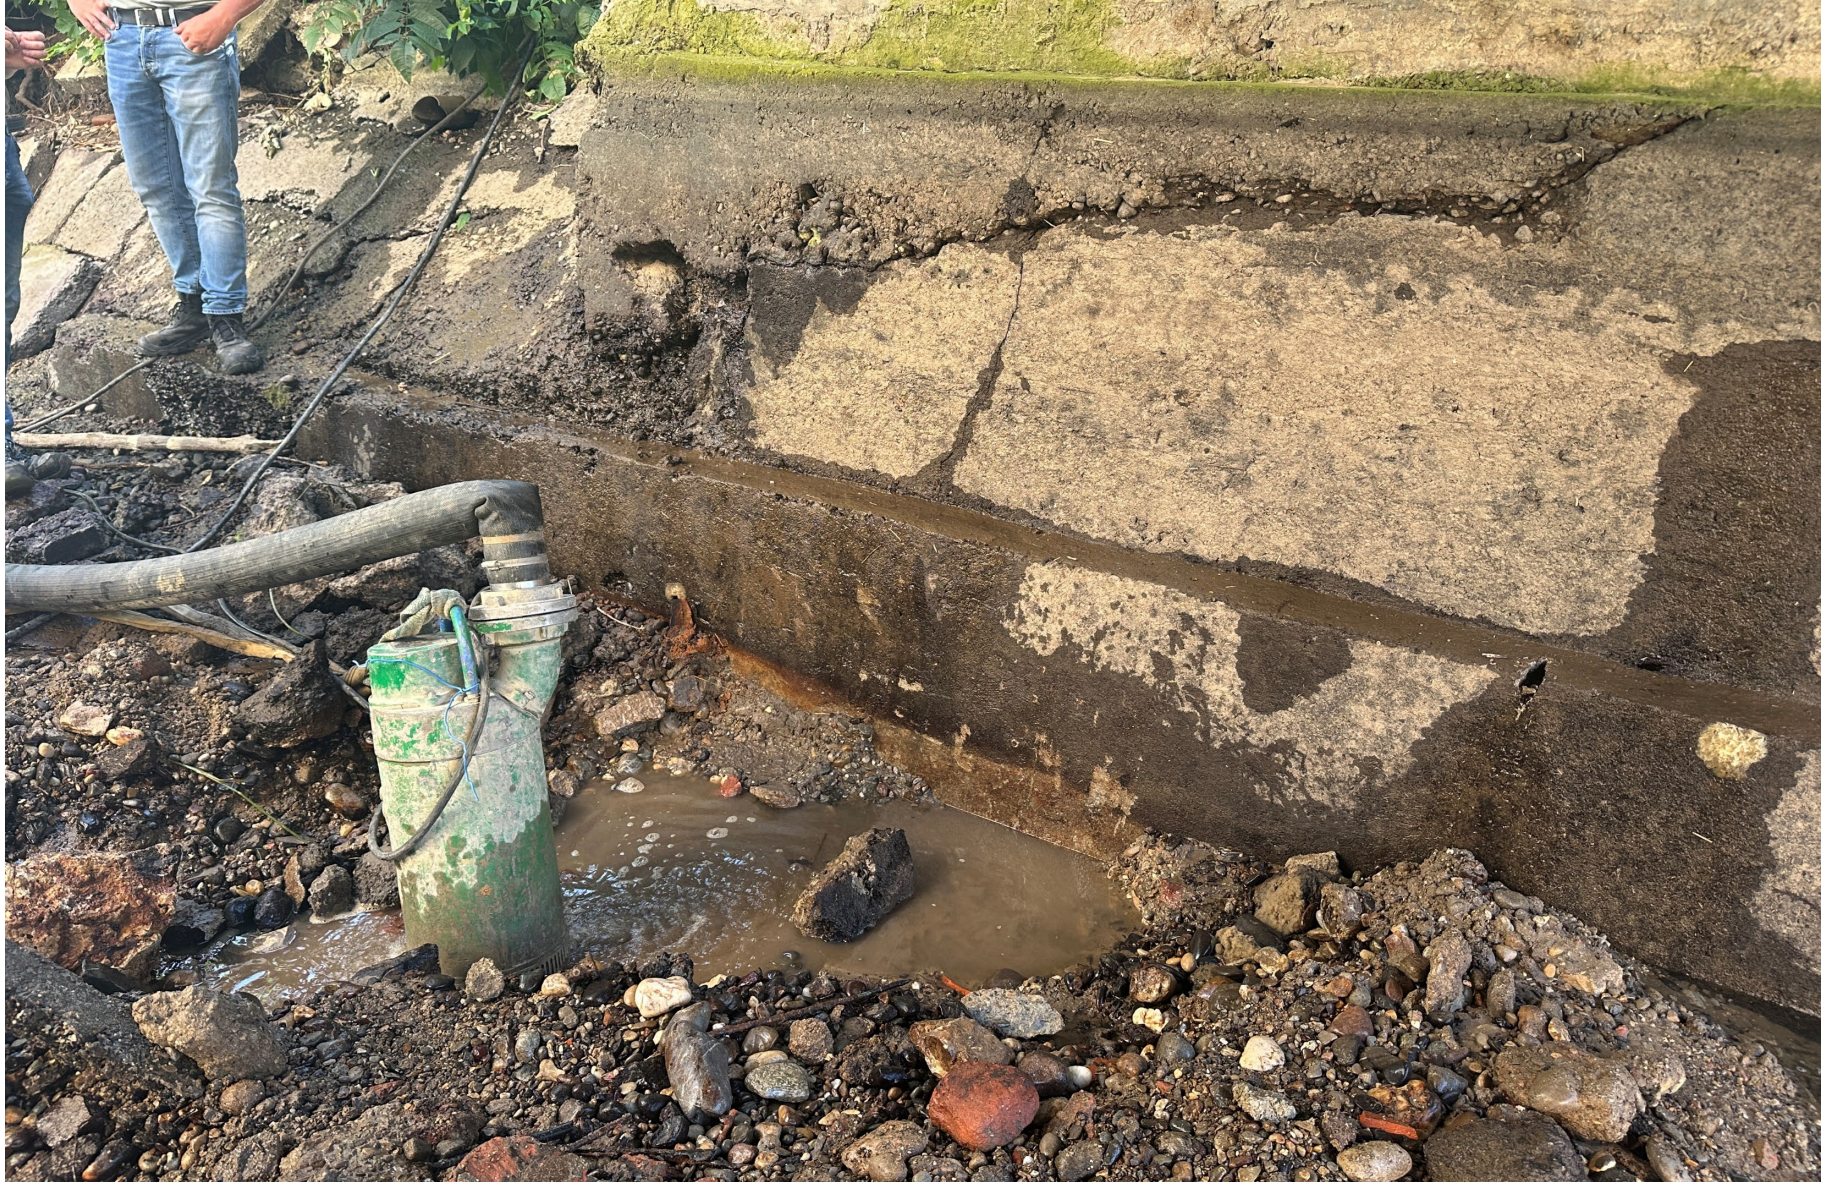
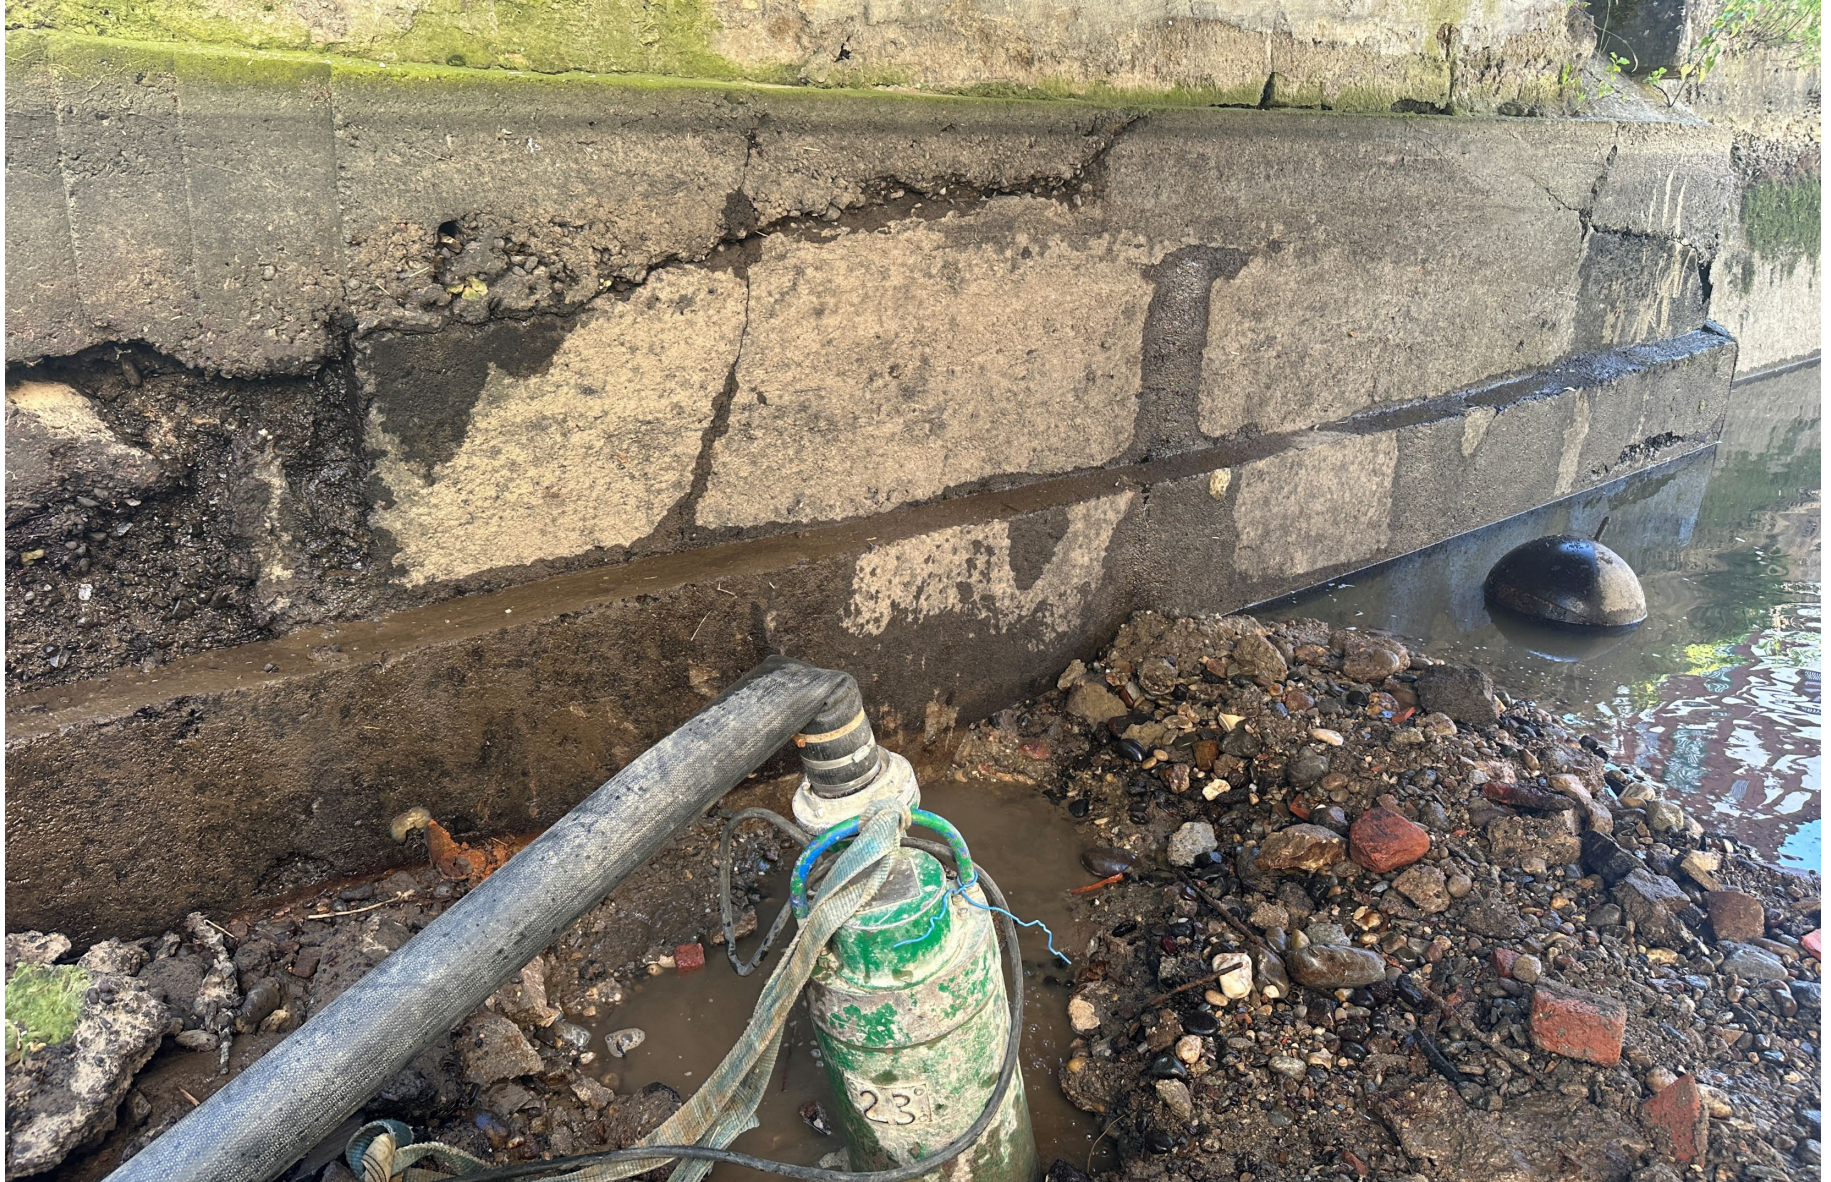
# Ansicht Widerlager Seite Insel mit Wasserhaltung

- Der Kolkschutz sollte planmäßig abschnittsweise erneuert werden.
- Im Zuge des Teilabbruchs wurde eine nicht mehr intakte Gründung vorgefunden.
  - Die vorgefundenen Holzpfähle sind verfault.
  - Der ehemalige „Pfahlkopfbalken“ besteht aus minderfestem Beton
  - Aufgrund starkem erdseitigen Schichtwasser konnten größere ausgekolkte Bereiche festgestellt werden
    - > Die Gründungskörper sind als abgängig zu bewerten.
- Die vorgefundene Holzpfahlgründung weist auf einen tiefliegenden tragfähigen Grund hin.

- **Variante 1:** Erneuerung der Gründungskörper unter dem bestehenden Bauwerk
- **Variante 2:** Abbruch und Ersatzneubau

- **Variante 2**: Abbruch und Ersatzneubau
  - Abbruch des Bestandsbauwerks im Zuge der vorhandenen Wasserhaltung und wasserrechtlichen Erlaubnis (2026)
  - Böschungssicherung und Herstellung Kolkschutz für Ersatzneubau (2026)
  - Ersatzneubau nach Planung und Genehmigung mit zurückgesetzten Widerlagern **ohne** Wasserhaltung/Eingriff ins Gewässer (2027)
